açık dişli sistemleri için yağlama ve bakım çözümleri

Açık Diřli Kontrol Prosedürü

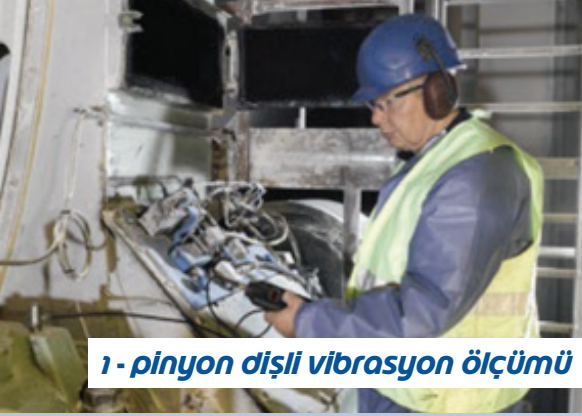
1 - pinyon diřli vibrasyon ölçümü

- Genel olarak açık diřliler ve çevresindeki diğer elemanların görsel kontrolü yapılır.
- Yatay, dikey ve eksenel titreşimler gibi değerler ölçümlenir. (bkz:1 nolu görsel)
- Diřli yüzeyi (tooth flank) sıcaklıkları, yatak sıcaklıkları ve değirmen / fırın manto sıcaklıkları ölçümlenir. (bkz:2 nolu görsel)
- Püskürtme (spray) sisteminde; püskürtme modeli, püskürtme miktarı ve püskürtme aralıkları gözden geçirilir. (bkz:3 nolu görsel)
- Stroboskop ile diřli yüzeylerinin görsel kontrolü, termal kamera ile sıcaklık ve yük dağılımı ölçümlenir. (bkz:4-5 nolu görseller)
- Diřlilerde diř dibi açıklığı (root clearance), diř boşlukları (backlash) ve diřli yüzey pürüzlülüğü açısından ölçülmesi gerekebilir.
- Diřlilerin hizalaması, özellikle diřli sisteminin pinyon ya da fener diřli değiştirildiyse (örn. eski diřli ile yeni pinyon), bir çatlak ve hasar muayenesi de gereklidir.

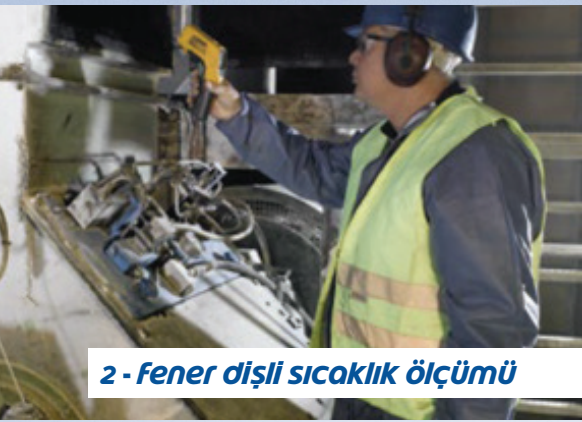
2 - Fener diřli sıcaklık ölçümü

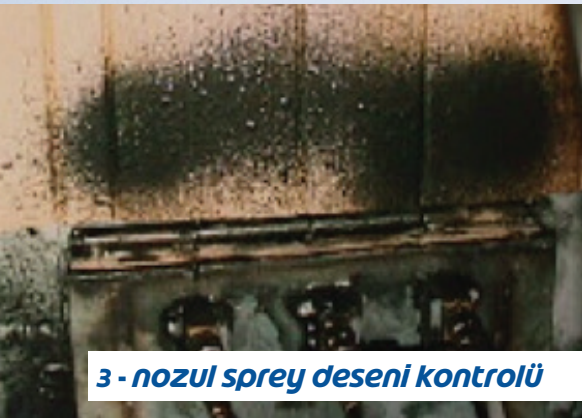
3 - nozul spray deseni kontrolü

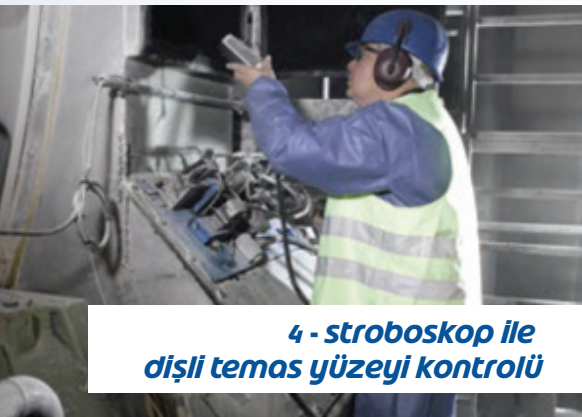
4 - Stroboskop ile diřli temas yüzeyi kontrolü

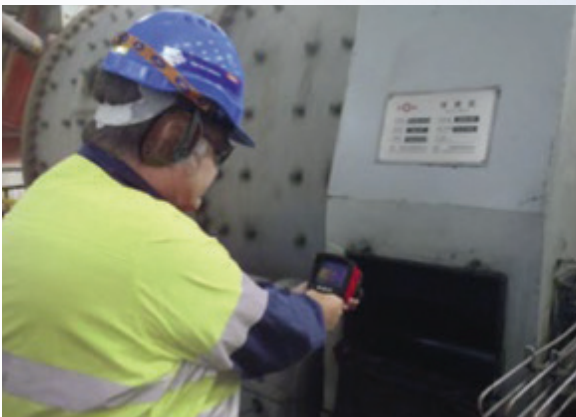
FLI raporlarında müşteri bilgileri ve sistem datasının yanı sıra; görseller ve yorumlarla ekipmanın sıcaklık ve vibrasyon değerleri, bir önceki ölçüm değerleriyle kıyaslamalı olarak yer almaktadır.
